Reisebericht Projekt Viralimalei vom 5. bis 15. November 2014

12. 11. 2014

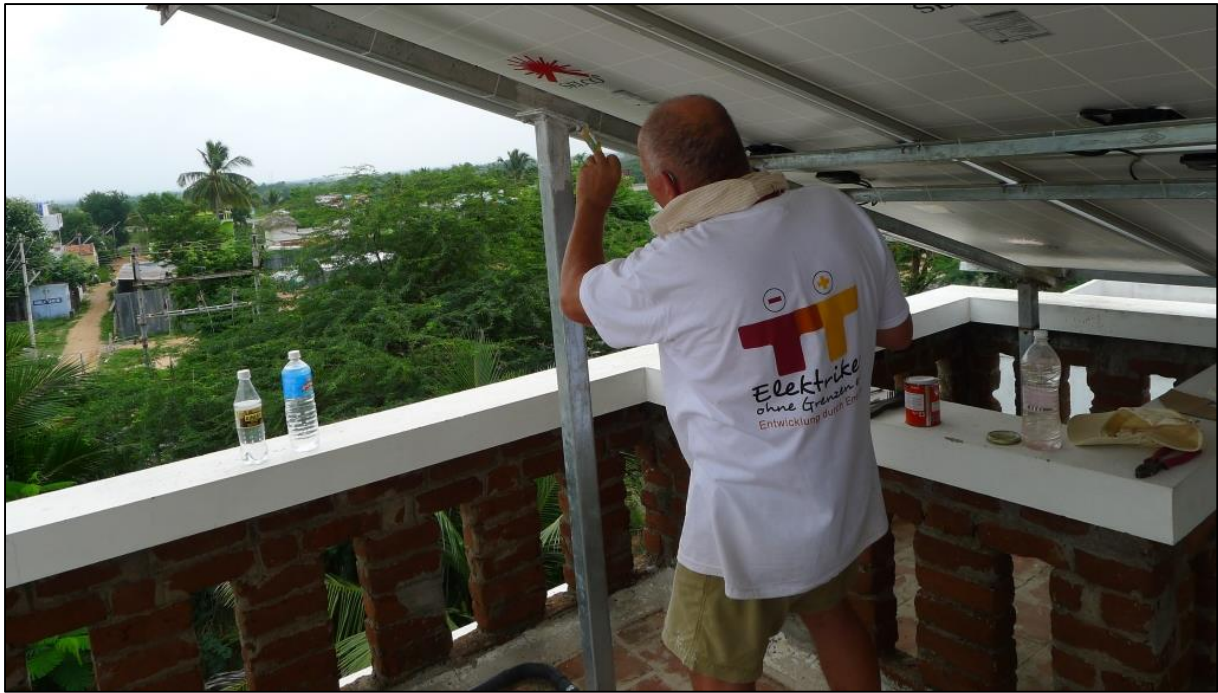
Die nächste Restarbeit, die anlag war das Streichen der vielen Schweißverbindungen. Um diese Arbeit ordentlich machen zu können wollte ich mit einer Drahtbürste die Schweißstellen reinigen. Es brauchte viel Überzeugungsarbeit bis eine solche Bürste besorgt wurde. SELCO kaufte auch gleich noch eine Büchse „Rostschutzfarbe“. Die weiße Farbe war laut Gebrauchsanweisung zum Streichen von Küchenmöbeln gedacht.

Also habe ich alles in Küchenmöbel-Weiß gestrichen. Das hilft ja auch eine gewisse Zeit die Korrosion des Gerüsts aufzuhalten.

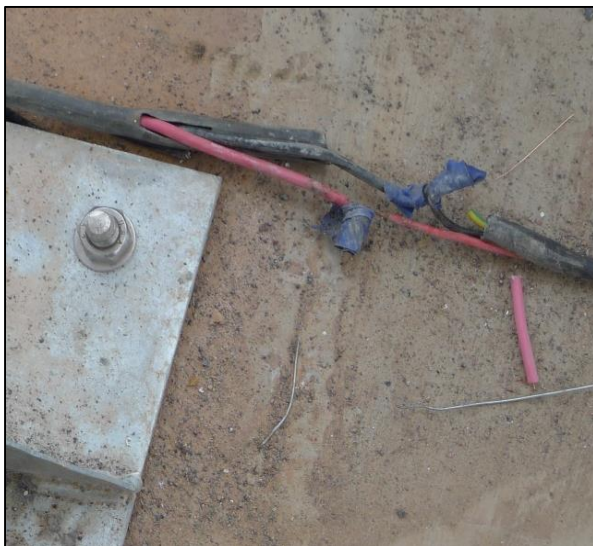
Das erste Bild zeigt die Kabelverbindung zum Schweißtransformator und Bild 2 ist zentrale Erdung und Blitzschutz zugleich.
