Reisebericht Projekt Viralimalai vom 5. bis 15. November 2014

13. 11.2014

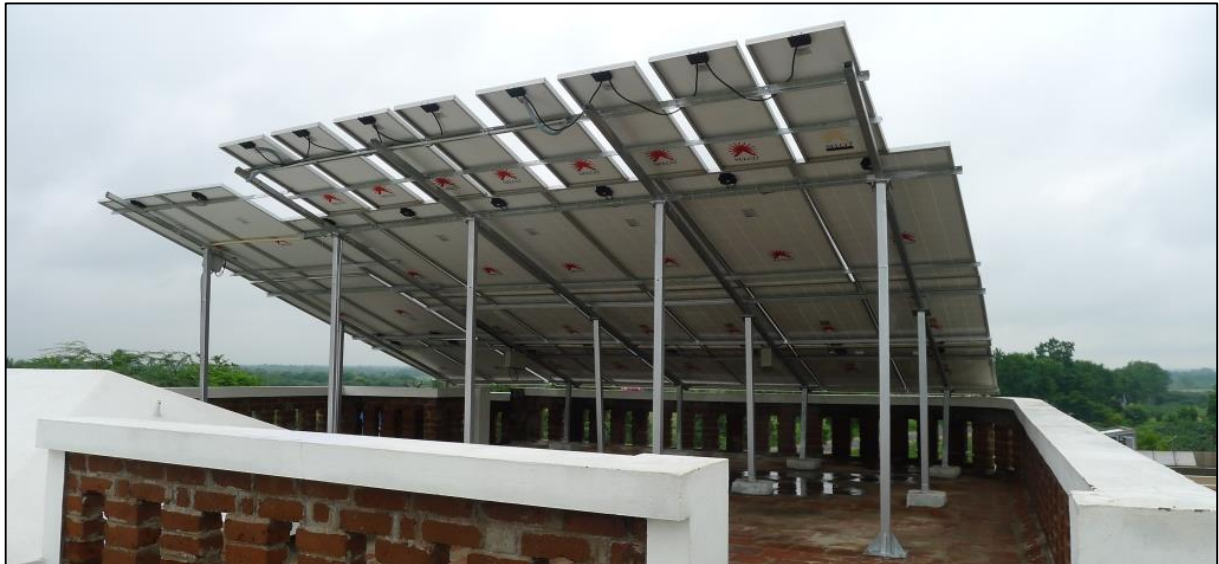
Zu Hause angekommen stiegen wir gleich aufs Dach und begutachteten unser gemeinsames Werk. Aus handwerklicher Sicht haben wir

eine saubere Arbeit abgeliefert. Da die 6 Module auf der linken Seite größer sind als die 12 Standardmodule hat sich die Gesamtleistung der Anlage von den geplanten 3,2 auf 6,4 kW gesteigert.

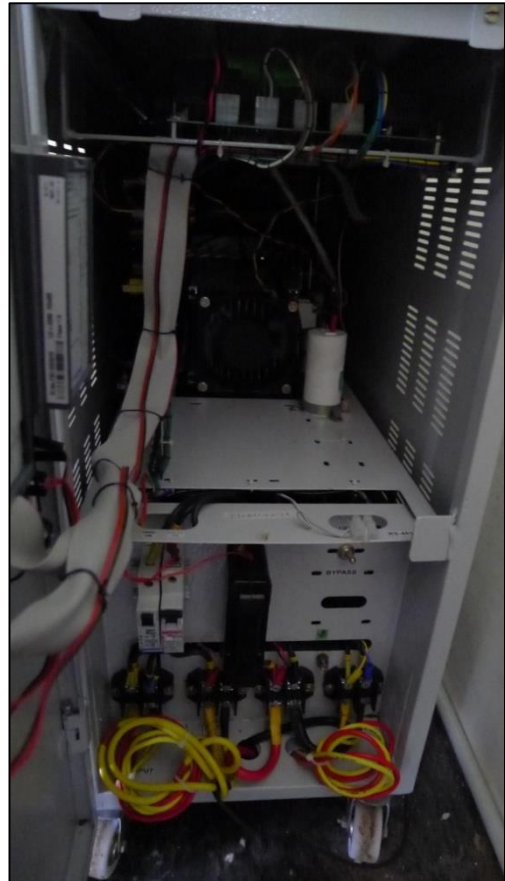
Das folgende Bild zeigt den geöffneten Umformer. Die Klemmverbindungen von links nach rechts sind:

- Eingang von den Solarkollektoren
- Abgang zu den hausinternen Verbrauchern (Ventilatoren und Licht)
- Abgang zu den Batterien
- Netzversorgung des Wechselrichters
